Laudo técnico de acessibilidade

**Local empreendimento**

19/06/2019 | R00

Este laudo técnico de acessibilidade tem como objetivo analisar as condições físicas das instalações do edifício do empreendimento, situado no endereço relacionado.

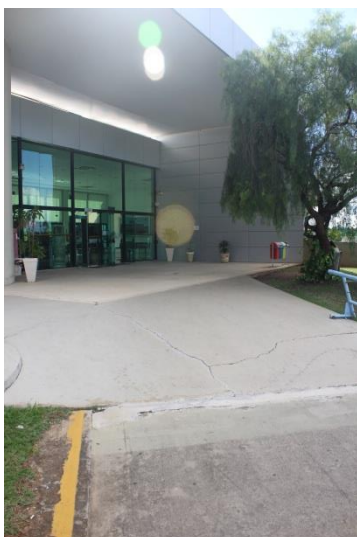
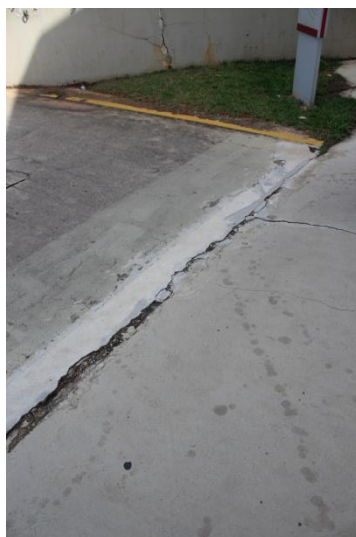
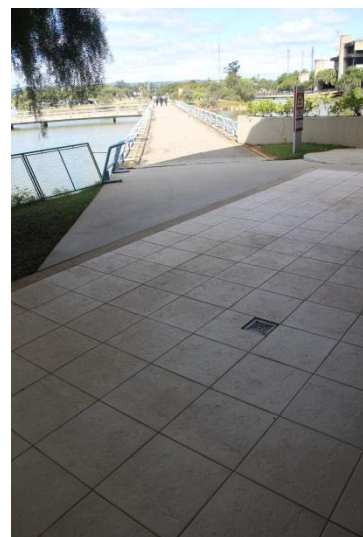
- Desnível superior a 5mm entre tampa do ralo existente em patamar de acesso à Câmara Municipal de Sorocaba e piso acabado.
- Rampa com largura  $\geq 2,40\text{m}$  não possui corrimãos laterais e centrais conforme padrão estabelecido em item 11.
- Rampa não possui sinalização visual e tátil em piso, e sinalização visual e tátil em corrimão conforme padrão estabelecido em item 11.

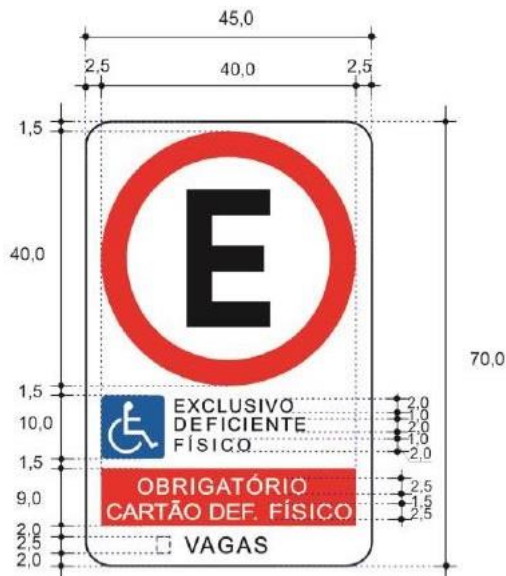
A sinalização vertical deve ser conforme a Figura 8. A borda inferior das placas instaladas deve ficar a uma altura livre entre 2,10 m e 2,50 m em relação ao solo. Em estacionamentos com pé-direito baixo, é permitida sinalização à altura de 1,50m. Deve possuir bordas arredondadas e estar visível, facilitando a identificação da vaga à distância, conforme Figura 9.

Figura 8 – sinalização vertical para vagas reservadas para P.C.D.

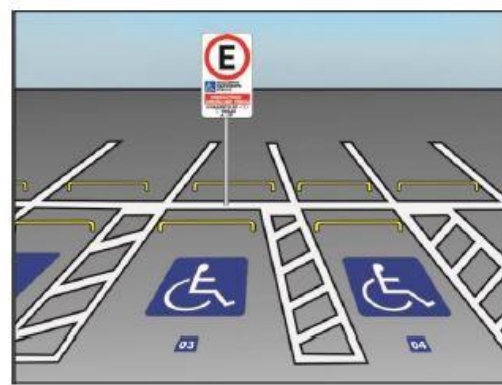
Figura 9 – opções de posicionamento de sinalização vertical de vagas para P.C.D.

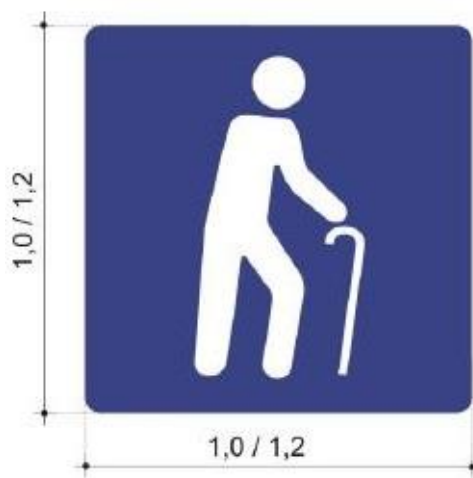
Figura 10 – pictograma vaga idoso.

Vagas demarcadas para idosos devem possuir sinalização horizontal e vertical, respeitando dimensões mínimas de 2,20m x 5,00m. Pode ser usado pictograma ou legenda para sinalização horizontal de vagas de idoso, conforme Figuras 10 e 11. As dimensões, sinalização e disposição de vagas para idosos devem ser demarcadas conforme Figura 12.

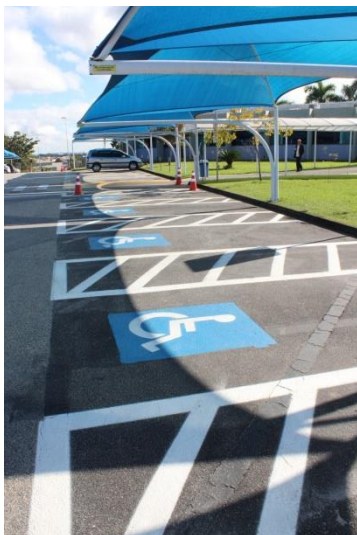
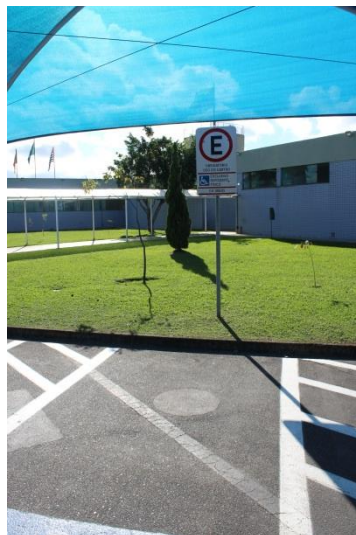
Localização: estacionamento 1, próximo aos Acessos 2 e 3.

- Vagas reservadas para P.C.D. não possuem largura conforme padrão estabelecido.
- Vagas reservadas para P.C.D. não possuem sinalização vertical conforme padrão estabelecido.

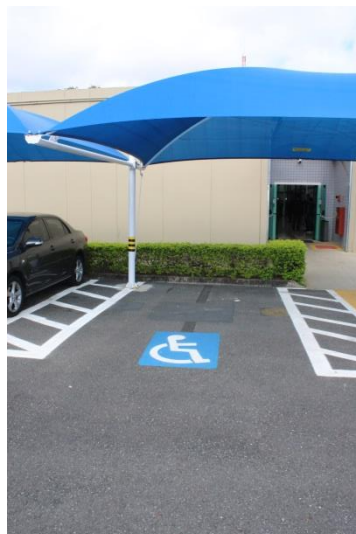
Foto 4323

- Vagas reservadas para P.C.D. não possuem sinalização vertical e horizontal conforme padrão estabelecido.

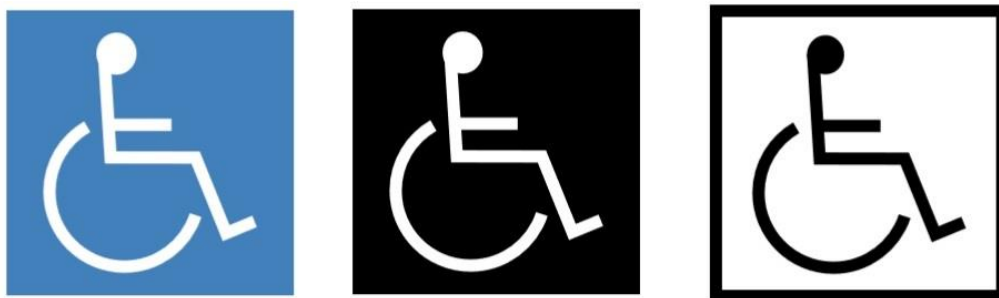
Figura 15 – Símbolo Internacional de Acesso (pictograma antigo).

Todos os acessos adaptados devem possuir sinalização específica, em local de fácil visualização, com S.I.A. (Símbolo Internacional de Acesso), conforme a Figura 15, ou, preferencialmente, conforme Figura 16.

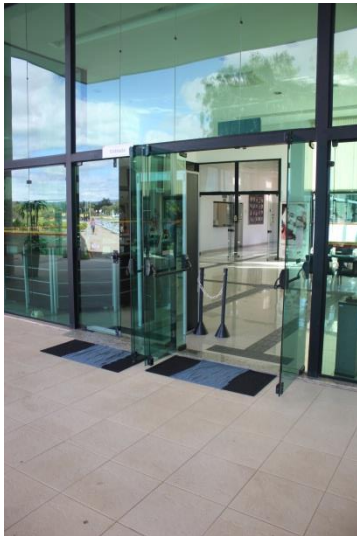
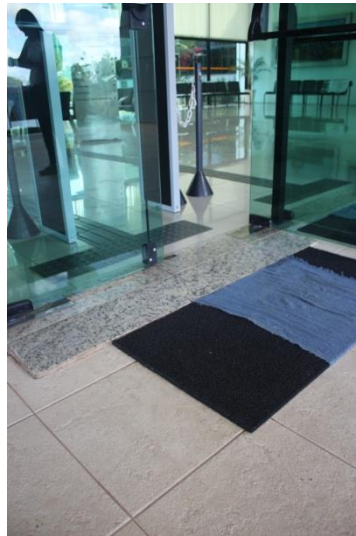
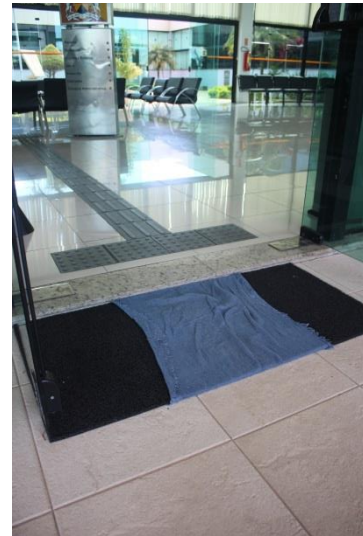
Localização: Acesso principal.

- Acesso possui desnível que impossibilita entrada de P.C.D.
- Capacho ou tapete ao longo de área de circulação possui desnível acima de 0,5cm e não está fixado em piso.

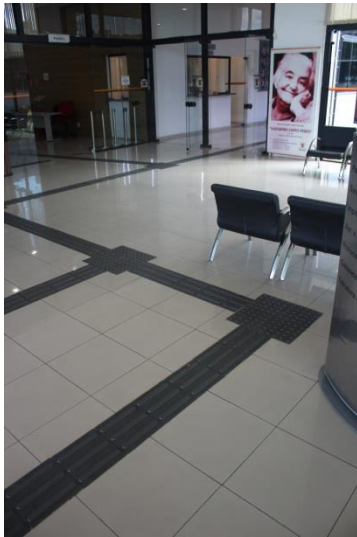
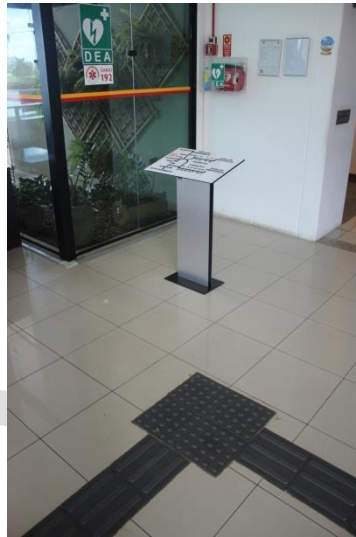
- Configuração de piso tátil de alerta e piso tátil direcional ao longo de rota acessível não atende ao padrão estabelecido.
- Trajeto de piso tátil ao longo de rota acessível não está interligado ao mapa ou painel tátil.

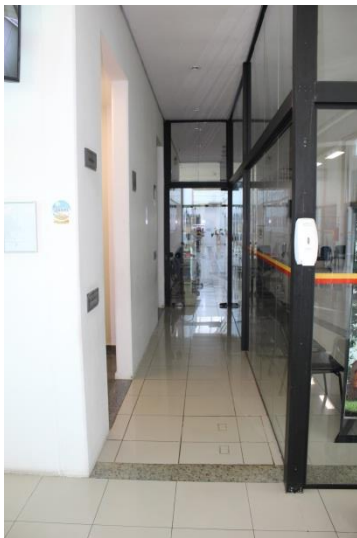
Foto 4165

Localização: Corredor dos sanitários próximos ao Plenário e à Antessala do Plenário.

- Área útil de circulação não permite giro de 90°, 180° e 360° desobstruídos para P.C.R.

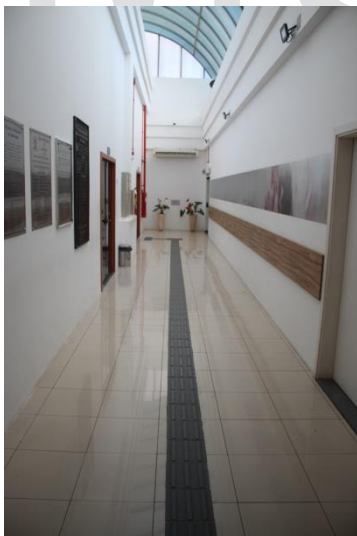
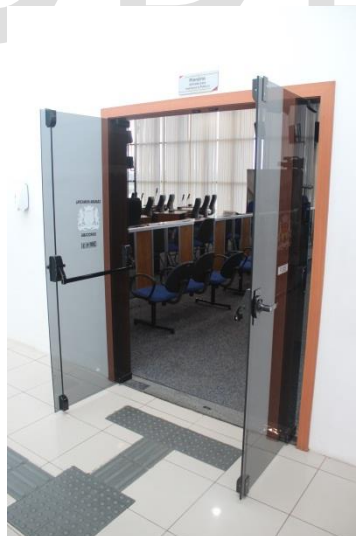
Localização: Circulação de acesso ao Plenário.

- Configuração de piso tátil de alerta e piso tátil direcional ao longo de rota acessível não atende ao padrão estabelecido.

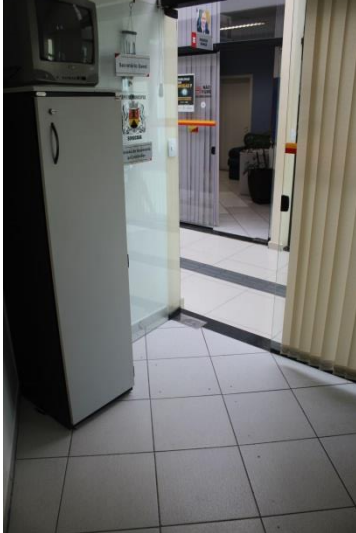
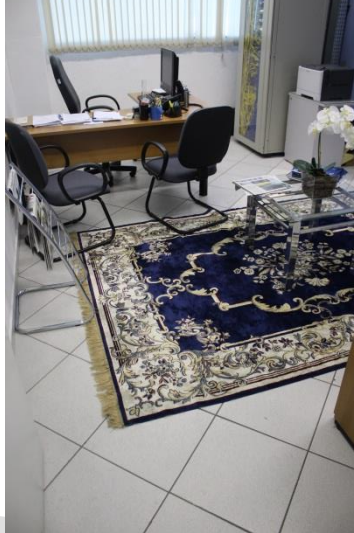
#### 9.2.6. Sala do Secretário Geral

Localização: Antessala do Secretário Geral e Sala do Secretário Geral

- Área útil de circulação não permite giro de 90°, 180° e 360° desobstruídos para P.C.R., junto à entrada da sala.
- Tapete ao longo de área de circulação não está fixado no piso.

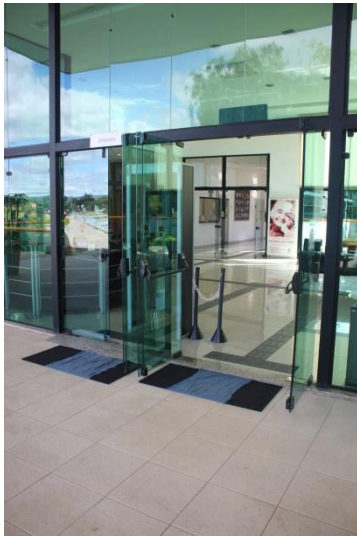
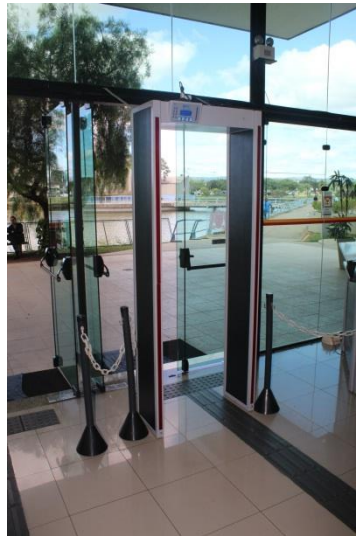
### 10.2.1. Porta de vidro do Acesso Principal 1

Localização: Acesso 1 (principal).

- Porta não possui vão livre de 0,80m com pelo menos uma das folhas aberta.
- Maçaneta não é do tipo alavanca do lado interno.
- Desnível superior a 5mm em acesso ao ambiente.
- Esforço exigido para abertura de porta é acima do padrão estabelecido.
- Porta com painel de vidro translúcido sem sinalização visual conforme padrão estabelecido.

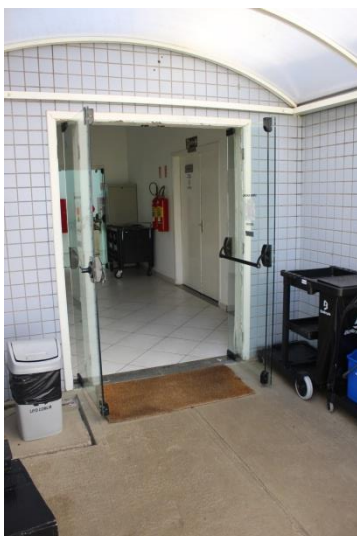
Foto 4296

Localização: Acesso 2, próximo ao vestiário dos funcionários.

- Porta não possui vão livre de 0,80m com pelo menos uma das folhas aberta.
- Maçaneta não é do tipo alavanca do lado interno.
- Desnível superior a 5mm em acesso ao ambiente.
- Esforço exigido para abertura de porta é acima do padrão estabelecido.
- Porta com painel de vidro translúcido sem sinalização visual conforme padrão estabelecido.

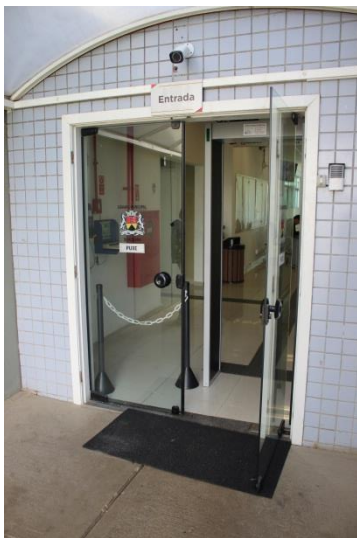
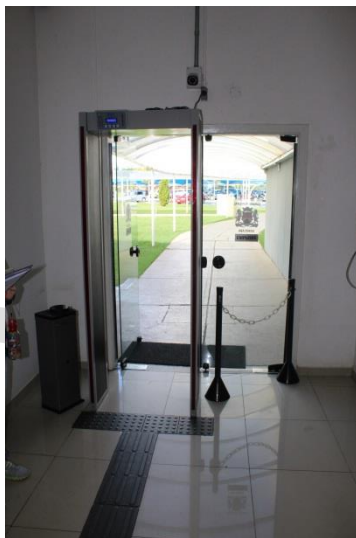
**10.2.3. Porta de vidro do Acesso 3**

Localização: Acesso 3, próxima à Circulação 4 e a Sala de Almoxarifado.

- Porta não possui vão livre de 0,80m com pelo menos uma das folhas aberta.
- Maçaneta não é do tipo alavanca.
- Esforço exigido para abertura de porta é acima do padrão estabelecido.
- Porta com painel de vidro translúcido sem sinalização visual conforme padrão estabelecido.

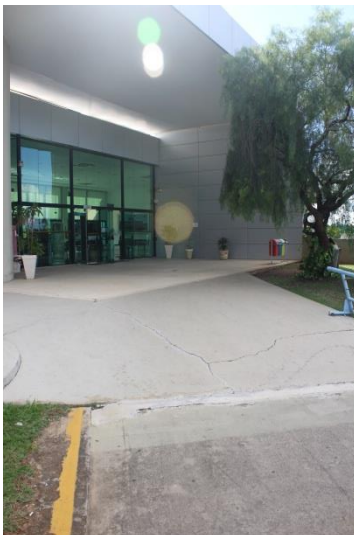
Foto 3843

Localização: rampa de acesso, Acesso 1.

- Piso em rampa não possui características regular e estável.
- Rampa com largura  $\geq 2,40\text{m}$  não possui corrimãos laterais e centrais conforme padrão estabelecido.
- Rampa não possui sinalização visual e tátil em piso, e sinalização visual e tátil em corrimão conforme padrão estabelecido.

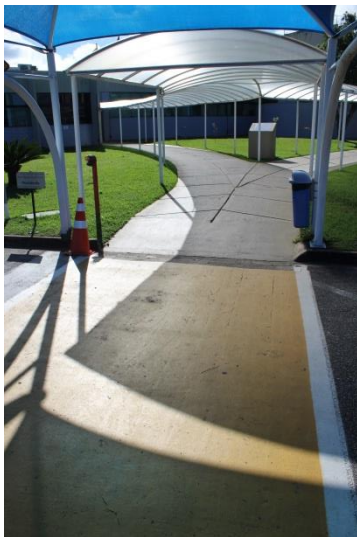
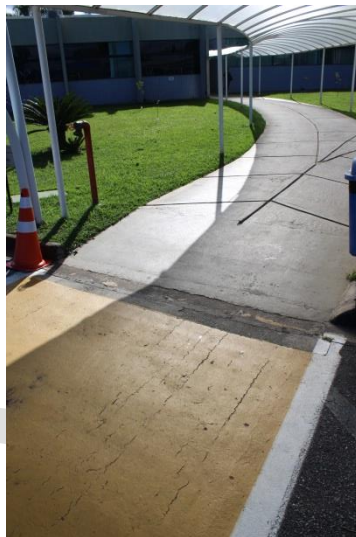
#### 11.1.2. Rampa do passeio externo no Acesso 2 e Acesso 3

Localização: rampa de acesso, passeio externo do Acesso 2 e Acesso 3.

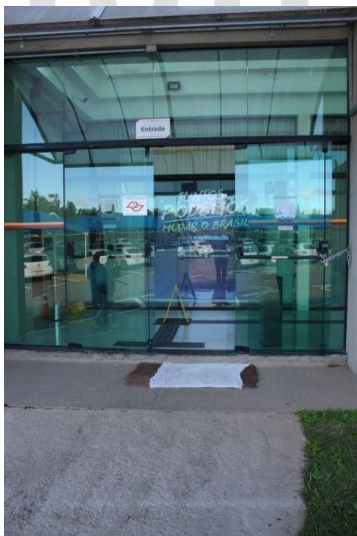
Foto 4255

Localização: Acesso 4, próximo à cancelas e portaria, em área externa.

- Não há sinalização visual e tátil em toda a extensão do degrau isolado.
- Não há patamar antes da porta.

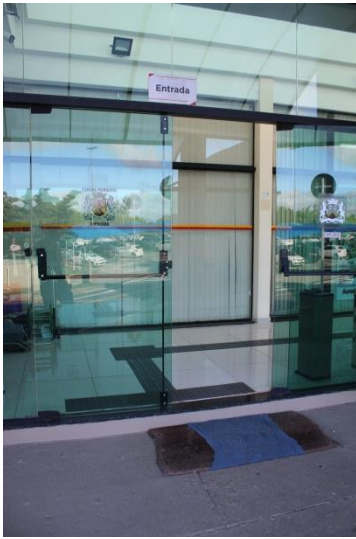
Foto 4225

Localização: Acesso 5, ao final da Circulação 5.

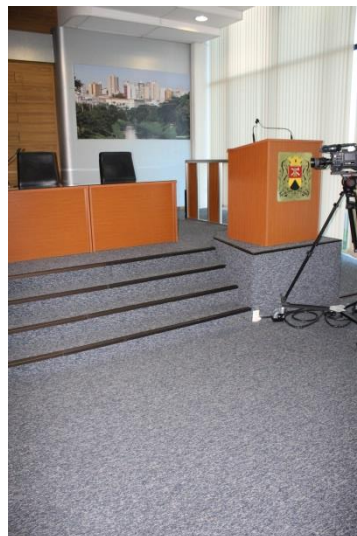
Foto 3935

Localização: palco do Plenário

- Escada não possui pelo menos um corrimão lateral (por ser palco) conforme padrão estabelecido.
- Não possui prolongamento de corrimão no início e término da escada.
- Não possui faixa de piso tátil em início e término de escada.
- Não há sinalização tátil em corrimãos.
- Profundidade de patamar diante de mesas não está de acordo com padrão estabelecido.

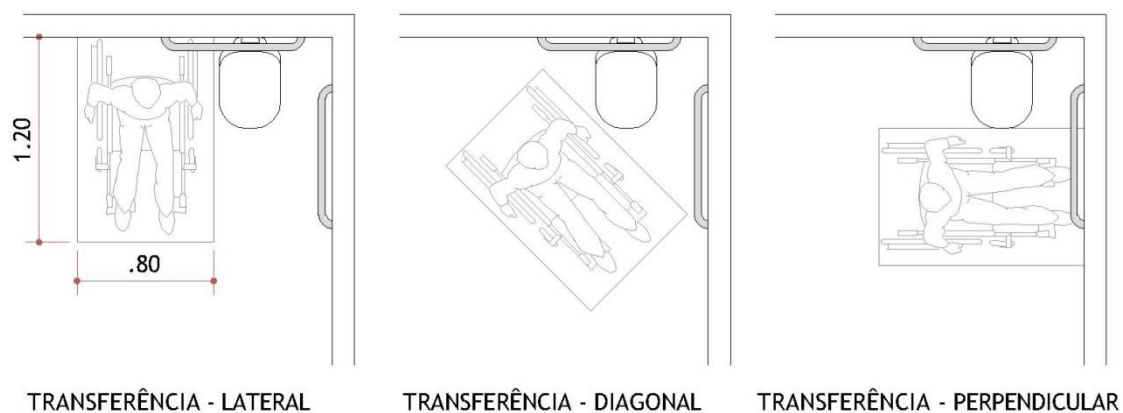
Figura 48 – formas de transferência para bacia sanitária de P.C.R.

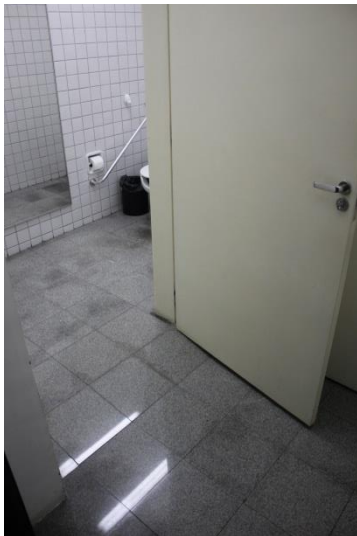
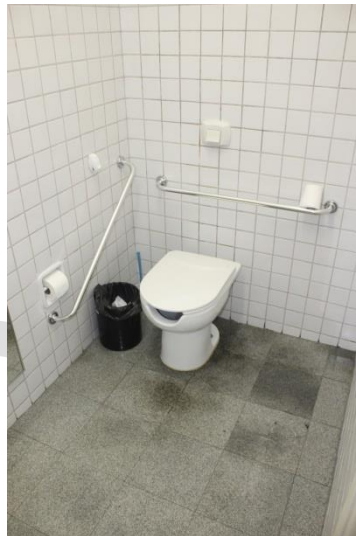
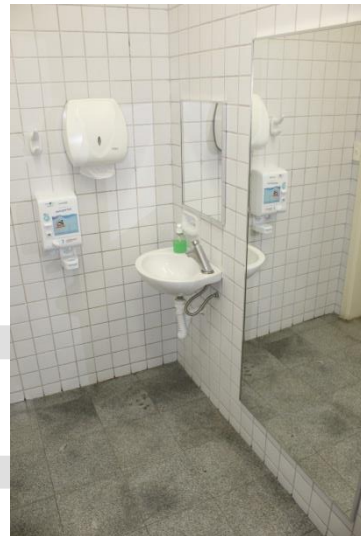
#### 13.2.1. Sanitário P.C.D.

Localização: Plenário

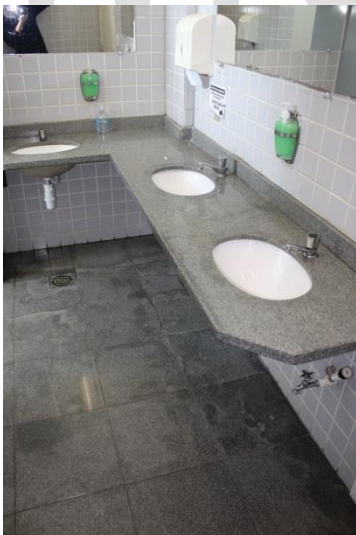
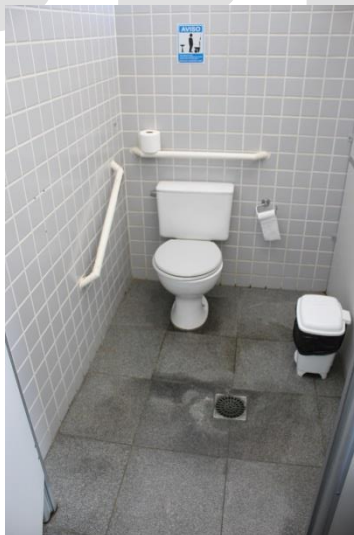
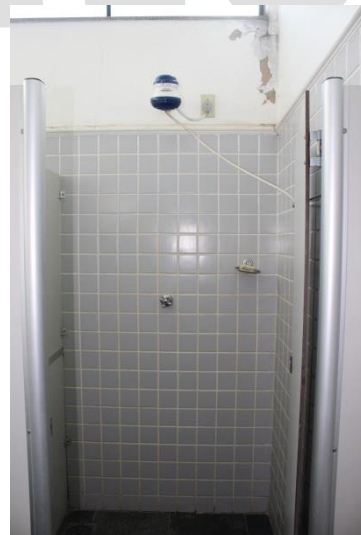
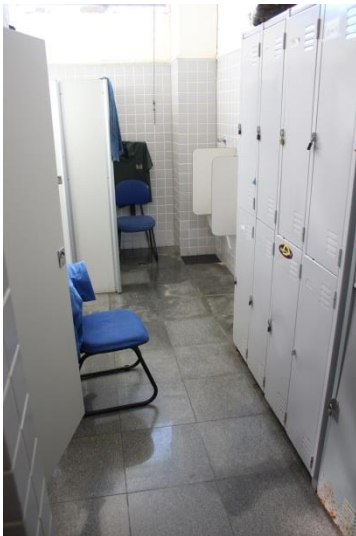
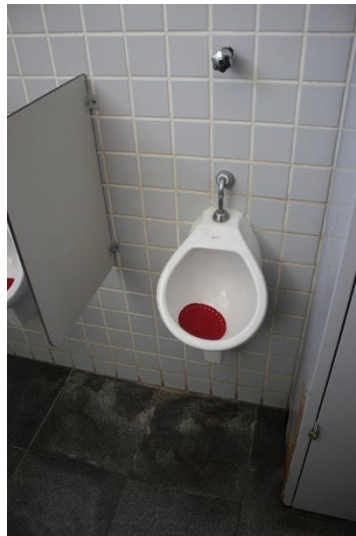
##### 14.2.1. Vestiários Masculino e Feminino

Localização: Vestiário Masculino e Vestiário Feminino, próximos ao Acesso 2

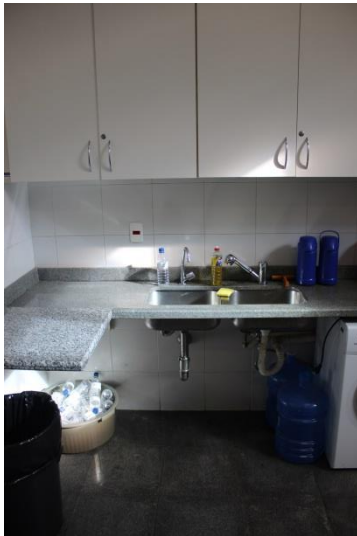
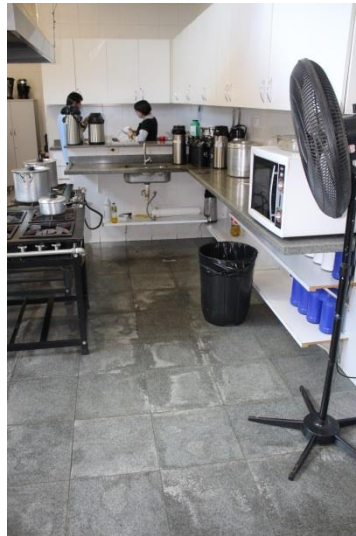
### 15.1.1. Pia da Cozinha

Localização: Cozinha do Refeitório

- Altura superior do tampo maior que 0,85m e altura inferior livre menor que 0,73m.

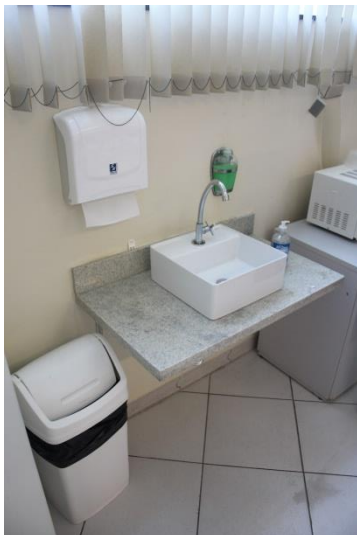
Foto 4015

Localização: Refeitório dos funcionários.

- Altura inferior livre menor que 0,73m, não permite aproximação frontal de P.C.R.

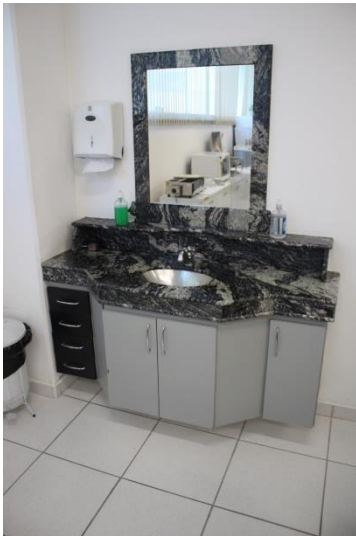
Foto 4015

Localização: Refeitório dos Vereadores.

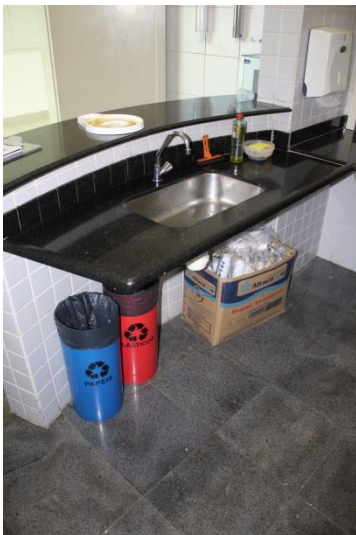
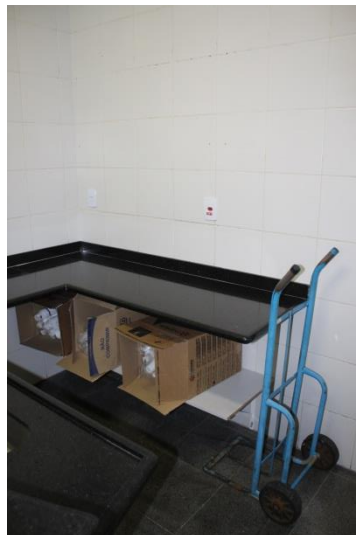
### 15.2.1. Pia da Copa

Localização: Copa da Circulação 3.

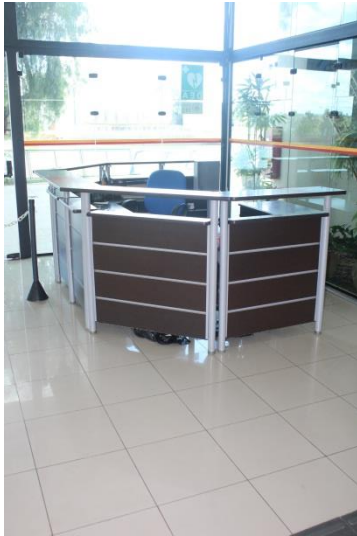
Foto 3862

Localização: Hall de Entrada.

- Altura superior do tampo não está entre 0,90m e 1,05m.

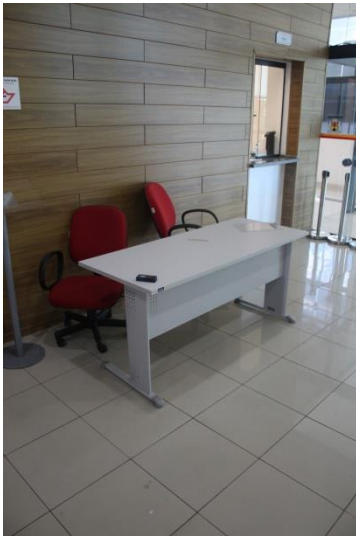
Foto 3892

Localização: Antessala do Plenário.

- Altura inferior de tampo é menor que 0,73m.
- Altura superior do tampo não está entre 0,75m e 0,85m.
- Não há área para aproximação frontal de P.C.R. com pelo menos, 0,30m.

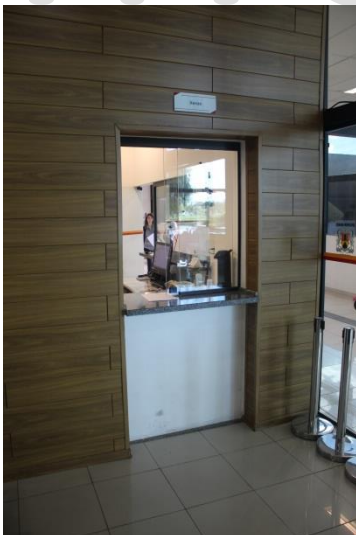
Foto 3891

Localização: Antessala do Plenário.

- Altura superior do tampo não está entre 0,75m e 0,85m.
- Não há área para aproximação frontal de P.C.R. com pelo menos, 0,30m.

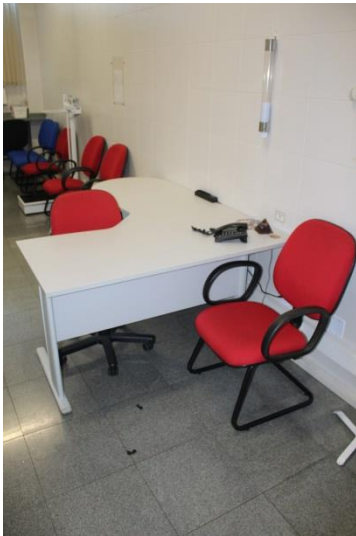
Foto 4100

Localização: Circulação 1, mesa de atendimento do Ambulatório.

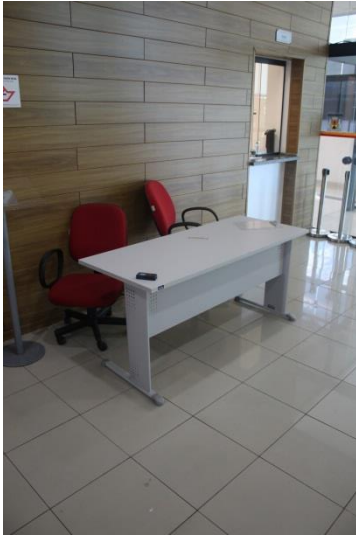
Foto 3892

Localização: Antessala do Plenário.

- Altura inferior de tampo é menor que 0,73m.
- Altura superior do tampo não está entre 0,75m e 0,85m.
- Não permite aproximação frontal de P.C.R. de no mínimo 0,50m.

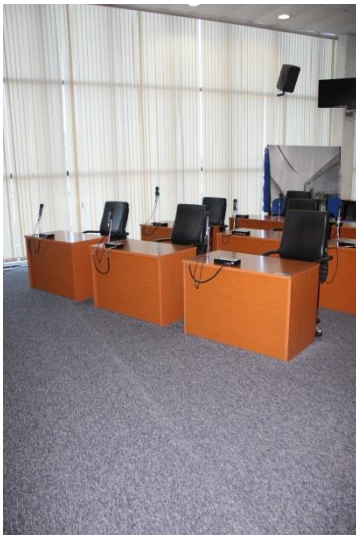
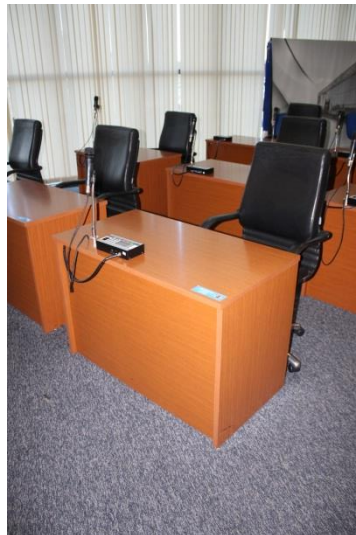
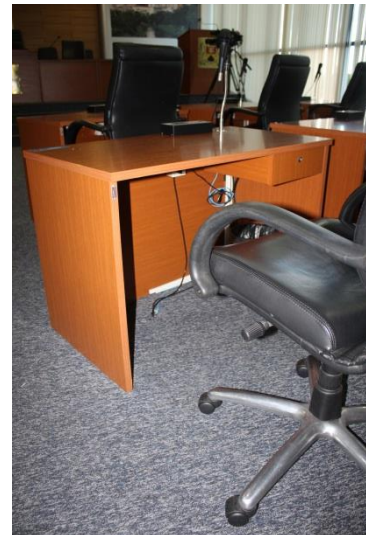
### 17.1.2. Mesa tipologia 2

Localização: Plenário, mesa dos Vereadores.

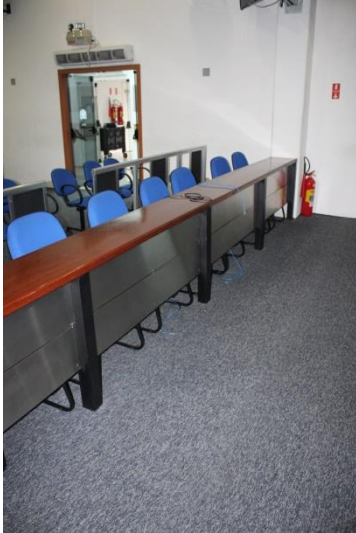
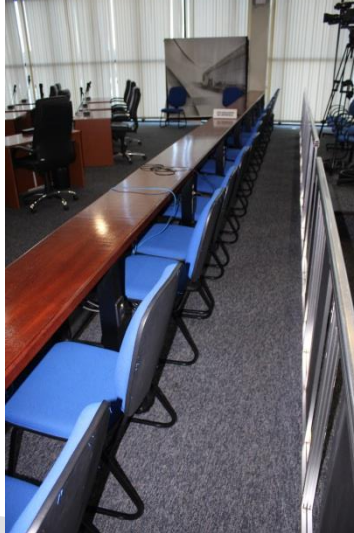
Foto 3929

Localização: Plenário, mesa dos jornalistas.

Incompatibilidades:

- Não permite aproximação frontal de P.C.R. de no mínimo 0,50m.

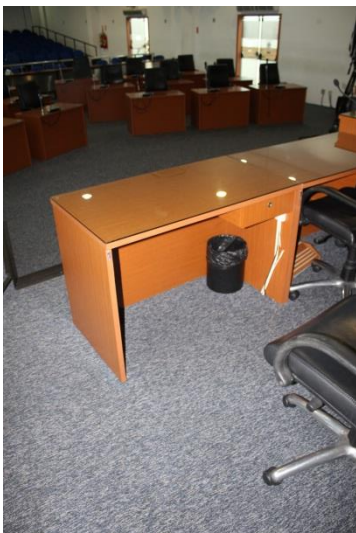
Foto 3939

Localização: Plenário, mesa do palco.

Incompatibilidades:

- Altura inferior de tampo é menor que 0,73m.
- Largura livre da mesa é inferior a 0,80m e não permite aproximação frontal de P.C.R.

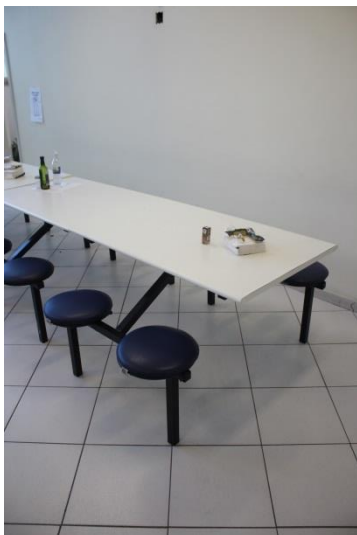
Foto 4011

Localização: Refeitório de funcionários.

Incompatibilidades:

- Altura inferior mínima é menor que 0,73m.
- Não permite aproximação frontal de P.C.R. de no mínimo 0,50m.
- Área com mesas de refeição não possui 5% do total de mesas adaptadas, com no mínimo 1 mesa adaptada, devidamente sinalizadas.

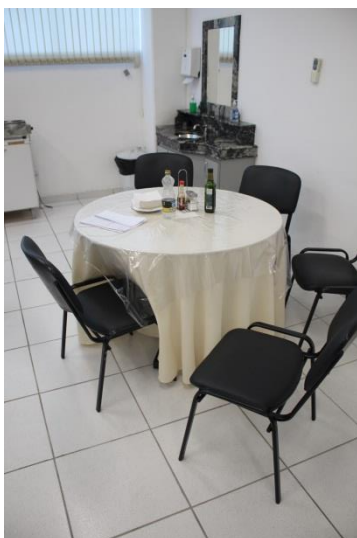
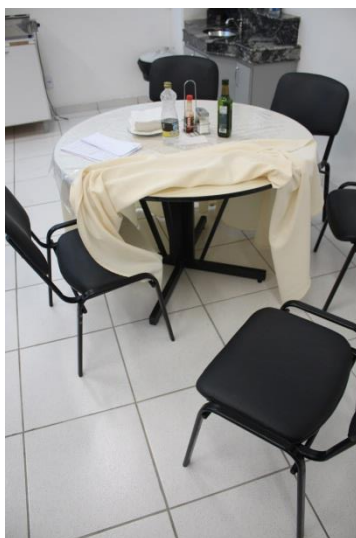
Foto 4016

Localização: Refeitório dos Vereadores.

Incompatibilidades:

- Não permite aproximação frontal de P.C.R. de no mínimo 0,50m.
- Área com mesas de refeição não possui 5% do total de mesas adaptadas, com no mínimo 1 mesa adaptada, devidamente sinalizadas.

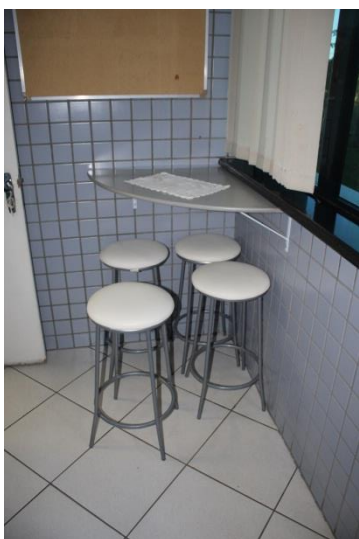
Foto 4116

Localização: Mesa da copa do Expediente Legislativo

Incompatibilidades:

- Altura superior acima de 0,85m.
- Não permite aproximação frontal de P.C.R. de no mínimo 0,50m.

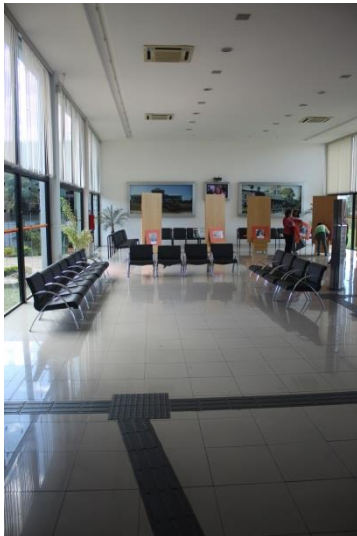
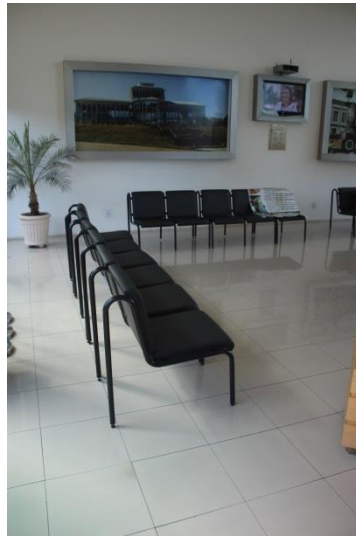
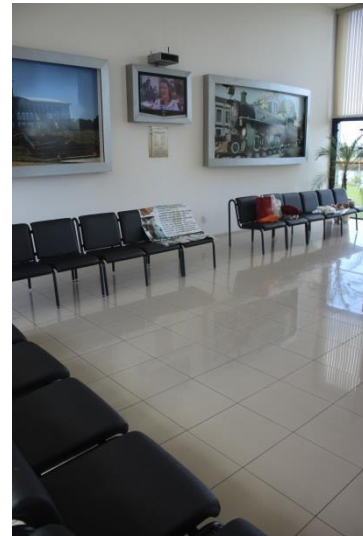
Foto 3865

Localização: Hall de Entrada.

- Não há área demarcada ou reservada para P.C.R. que não obstrua circulação.

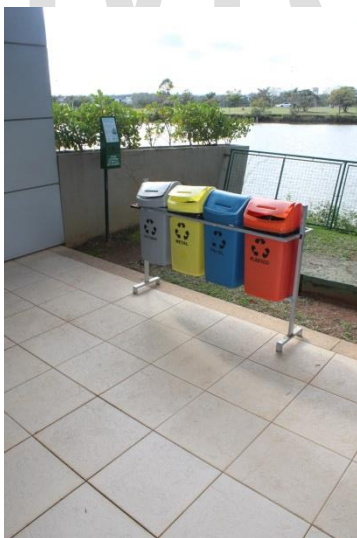
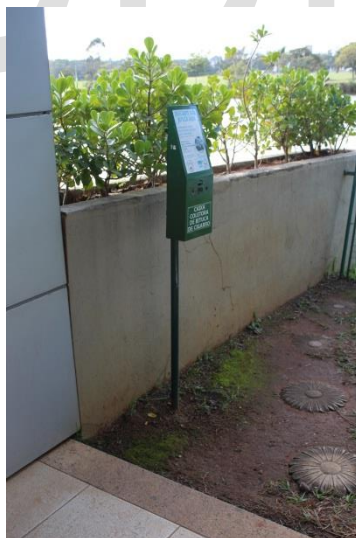
Foto 4303

Incompatibilidades:

- Lixeira com altura acima de 0,60m e saliente a mais de 0,10m de parede, sem sinalização em sua projeção.
- Na bituqueira, não há acesso frontal para P.C.R.; a obstrução de área de aproximação lateral faz necessário o deslocamento do tronco.

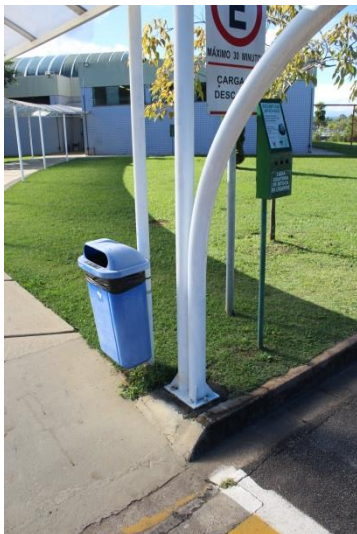
Foto 4273

Incompatibilidades:

- Lixeira instalada em local que não possui piso plano horizontal.
- Bituqueira instalada fora da área de alcance manual.
